# Beugesehnenrupturen nach winkelstabiler, palmarer Plattenosteosynthese nach distaler Radiusfraktur

*Flexor tendon ruptures after angle-stable, palmar plate osteosynthesis after distal radius fracture*

OUP 2016; 2: 081–087 DOI 10.3238/oup.2015.0081–0087

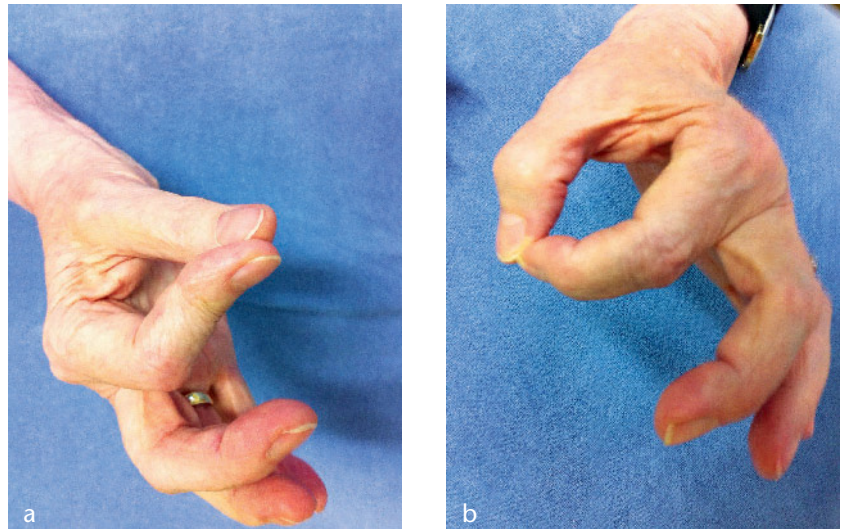
**Abbildung 1a-b** Es zeigt sich eine Aufhebung der aktiven Beugung im Daumen- wie auch Zeigefingerendgelenk der rechten Hand. Ein gerundeter Spitzgriff (wie in Abb. 1b, linke Hand) kann nicht mehr durchgeführt werden. Bei klassischer Symptomatik wurde die Patientin wegen des Verdachts auf ein rechtsseitiges Interosseus-anterior-Syndrom vom Neurologen überwiesen. Eine beugeseitige Narbe am Handgelenk ergab den Verdacht auf eine Sehnenruptur des Daumen- und des tiefen Zeigefingerbeugers bei z.n. palmarer Plattenosteosynthese 5 Jahre zuvor.

und Zeigefingerendgelenks (Abb. 1a). Die Abbildung 1b zeigt die gesunde linke Hand mit dem gerundeten Spitzgriff, da die Endgelenke des Daumens und des Zeigefingers aktiv gebeugt werden können. Es war auch eine neurophysiologische Untersuchung zuvor durchgeführt worden, die kein eindeutiges Ergebnis ergab. Die Diagnose stützte

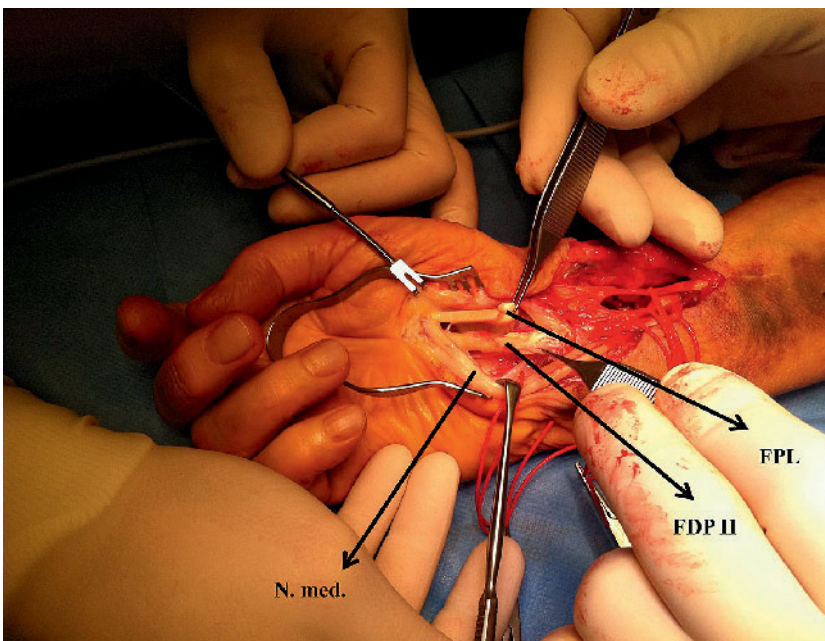
**Abbildung 4** Nach Spalten des Karpaltunnels sind die distalen Stümpfe des Daumen- und des tiefen Zeigefingerbeugers sichtbar.

Intraoperativ (Abb. 3) fand sich eine Ruptur des Daumenbeugers, des tiefen Zeigefingerbeugers und auch des Flexor carpi radialis, die mit fast bindfadendünnen Narbenbrücken an der Handgelenkkapsel fixiert waren. Die distalen Sehnenstümpfe des Daumen- und tiefen Zeigefingerbeugers waren erst nach Spalten des Karpaltunnels darstellbar (Abb. 4). Nach Plattenentfernung und Resektion der Sehnenstümpfe wurde der Defekt mit Sehnentransplantaten überbrückt (Abb. 5), wobei wir beim Flexor pollicis longus ein Transplantat der restlichen Sehne des Flexor carpi radialis verwandten, zumal bei der funktionellen Überprüfung eine funktionell nutzbare Elastizität des zugehörigen Muskels des FCR nicht mehr nachweisbar war. Der tiefe Zeigefingerbeuger wurde mit einem gedoppelten Transplantat des Palmaris longus versorgt. Cave: Bei Verlängerung des radiopalmaren Zugangs

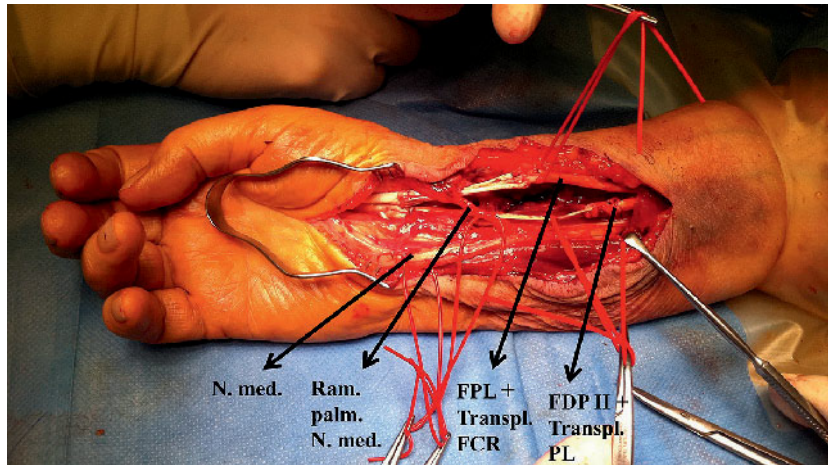
**Abbildung 5** Der Daumenbeuger ist mit einem Sehnentransplantat vom nicht mehr verwertbaren Flexor carpi radialis, der tiefe Zeigefingerbeuger mit einem gedoppelten Palmaris-Longus-Transplantat überbrückt. Angeschlungen der Nervus medianus und der Ramus palmaris des Nervus medianus, der immer geschont werden sollte.

nach distal in den Karpaltunnel hinein kreuzt der Ramus palmaris des Nervus medianus das OP-Gebiet. Er sollte deshalb unbedingt dargestellt und angeschlungen werden (Abb. 5)!

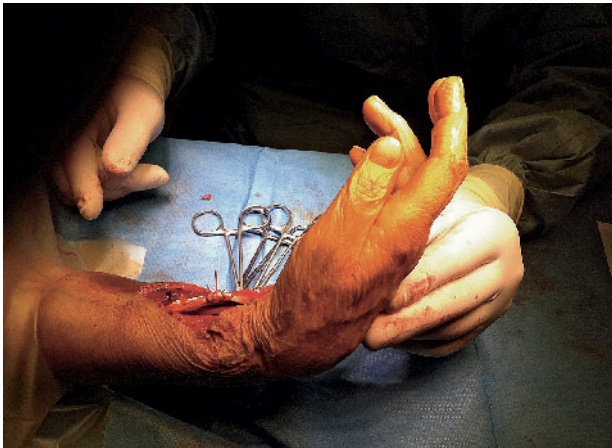
**Abbildung 6a** Überprüfung der Funktion und der Transplantatlänge durch Tenodese-Test. Bei Beugung im Handgelenk streckt sich das Zeigefinger- und Daumenendgelenk.

Am Ende der OP überprüften wir die Funktionalität der Transplantate bzw. deren richtige Länge mit dem sogenannten Tenodese-Test. Abbildung 6a zeigt bei passiver Beugung des Handgelenks eine normale Streckung des Daumens wie auch Zeigefingerendgelenks. Bei Streckung des Handgelenks (Abb. 6 b) werden Daumen- und Zeigefingerendgelenk gebeugt. Postoperativ wurde die Hand mit einer dorsalen Gipsschiene mit Einschluss des Daumens und der Langfinger in Intrinsic-Plus-Stellung ruhiggestellt und vom ersten Tag an aus der Schiene heraus, unter physiotherapeutischer Anleitung, Bewegungsübungen durchgeführt, die dann später ambulant durch eine handtherapeutische Übungsbehandlung ergänzt wurden. Insgesamt waren 20 Behandlungstermine erforderlich.

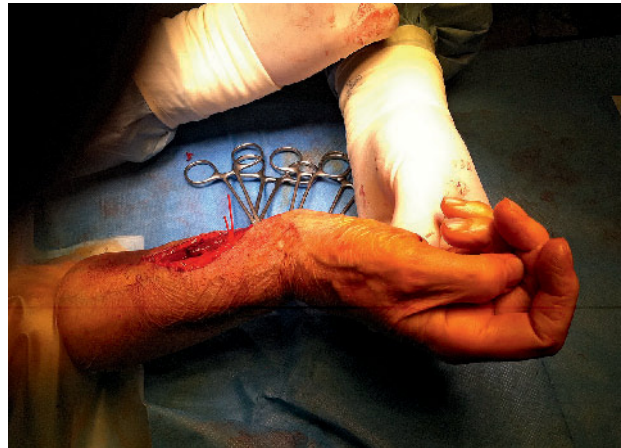
**Abbildung 6b** Bei Streckung im Handgelenk beugen sich das Daumen- und das Zeigefingerendgelenk.

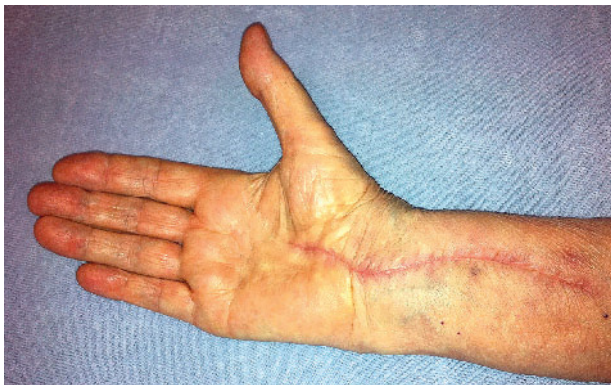
**Abbildung 7b** Die Streckung von Zeigefinger und Daumen sind frei.

Abbildung 7a–b zeigt nach 4 Monaten Behandlung eine ungestörte Beugung und Streckung des Daumen- wie auch Zeigefingerendgelenks mit wiederhergestelltem, gerundeten Spitzgriff.
