# Die Stabilität der Hüftpfannenbeschichtung mit einem Titandrahtnetz in der 3. Generation

## Eine Studie an 31 Explantaten mit einer Standzeit von 20 Jahren (16–27 Jahre)

## The long-term stability of the cup coating with a third-generation titanium wire mesh

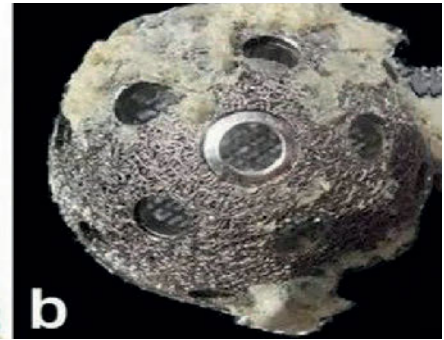
**Abbildung 3a** Schemazeichnung. Die Paprosky-Defekte IIa und IIb liegen ohne Migration der zementfreien Pfannen vor; **b** äquatoriale Knochenanbindung (blaue Pfeile), Schnittdicke 30  $\mu$ m Toluidinblau-Färbung, Originalgröße

von unter 3 cm aufwies. In Abänderung der Klassifikation nach Paprosky war es bei den zementfreien Implantaten nicht zu einer Pfannenmigration gekommen (Abb. 3). Neun osteolytische Knochenschäden waren dem Typ Paprosky IIc, 3 Fälle dem Typ Paprosky IIIa und 2 Fälle der Schadensklassifikation Paprosky IIIb zuordbar.

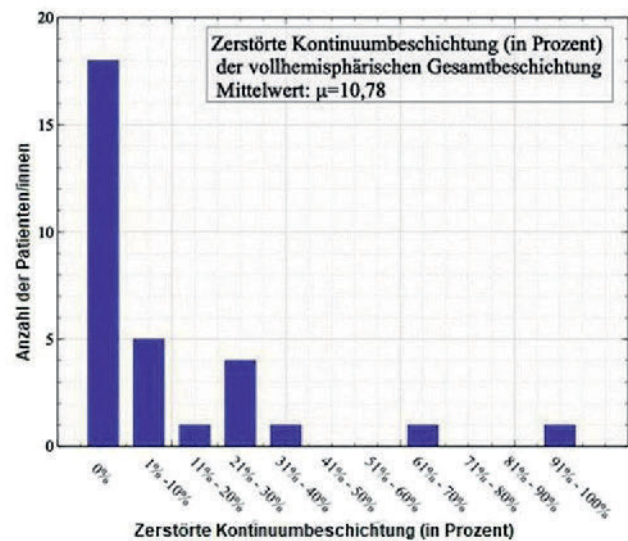
**Abbildung 4** Der Anteil des auf der Kernschale zerstörten Titandrahtgeflechtes

Eine intakte Beschichtung konnte in 18 Fällen nachgewiesen werden. In 8 Fällen wurde die umschriebene mechanische Zerstörung von Kernschale und Titandrahtgeflecht durch eine Kopfperforation hervorgerufen. Die von der Innenseite der Kernschale ausgehende Zerstörung führte zu einer lokal begrenzten Ablösung des Titannetzes von durchschnittlich 32 % der Gesamtfläche. In 2 Fällen kam es zu einem Fortschreiten der Schichtablösung weit über das Areal der Perforation hinaus. Der Anteil der zerstörten Beschichtungsareale an der vollhemisphärischen Gesamtbeschichtung betrug im Mittel 10,78 % (Abb. 4).

**a) Intakter Verbund von Kernschale und aufgeschweißter Beschichtung:** 18 Explantate (58 %) wiesen keinerlei Beschädigungen an der Beschichtung auf. Sie waren der Schadensklassifikation Paprosky I, IIa und IIb zuzuordnen (Abb. 4).

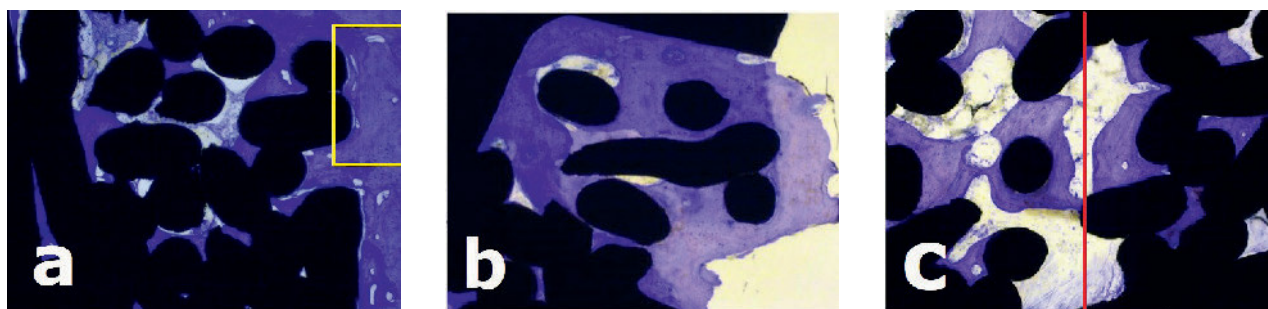
Die 4 Hüftpfannensegmente mit unterschiedlichen Standzeiten zeigten 3 charakteristische histologische Befunde der knöchernen Anbindung, welche bis zu einer Standzeit von 27 Jahren konstant erhoben werden konnten. Das Unterwachsen des Knochens unter die Brücken der auf der Kernschale meist punktverschweißten Titandrahte war in allen Fällen nachweisbar. Die Anlagerung des Knochens nach Durchwanderung der 1500  $\mu$  dicken Titanetzschicht erfolgte unmittelbar an der Kernschale und damit „hinter“ dem Drahtgeflecht. Es entwickelte sich reifer, lamellärer Knochen. Die Titaniumkernschale gewährleistete nach 27 Jahren noch eine osteotrope Oberfläche für eine vollständige knöchernen Auskleidung. Sie stand in engem Kontakt mit den Drähten aus Reintitan. Verfahrensbedingt wechselte die Dichte des Titandrahtgeflechtes teils mit abruptem Übergang von Zonen erheblicher Drahtfaserdichte bis hin zu Drahtabständen, die das Dreifache des Drahtdurchmessers betrugten. Während der Knochen im emaschigen

Drahtgeflecht den Einzelfasern eng anlag, überbrückte er innerhalb eines großen Porenvolumens die Abstände zu den Drahtfasern durch einen trabekelartigen Knochenanwuchs (Abb. 8).

**Abbildung 8 a** Lamellärer Knochen zwischen Reintitandrähten (gelbes Rechteck); **b** Knochenanwuchs an der Titanium-Kernschale; **c** rechte Bildhälfte: niedrige Porosität führt zu einem dichten Verbund von Knochen und Titandrahtgeflecht. Linke Bildhälfte: hohe Porosität mit überbrückenden, trabekelartigen Knochenkontakten. Schnittdicke 30 µm, Färbung Toluidinblau, 25-fache Vergrößerung

sultierte aus dem metallurgischen Verfahren der Verschweißungstechnik. Zwischen den Verschweißungspunkten der gewellten Titandrähte bildeten diese kleine Brücken, die während des fiberbondings nur einen Punktkontakt zur Kernschale gefunden hatten. Unter diesen bogenförmig abgehobenen Titandrähten konnten lamellär strukturierte Knochenbrücken dargestellt werden. Möglicherweise trug diese „durchgreifende“ dreidimensionale Knochenverankerung zu der Langzeitfestigkeit der Pfanne auch unter Extrembedingungen bei.
